1.7 Härrastemaja

Härrastemaja hoone olukorra ehituslik iseloomustus

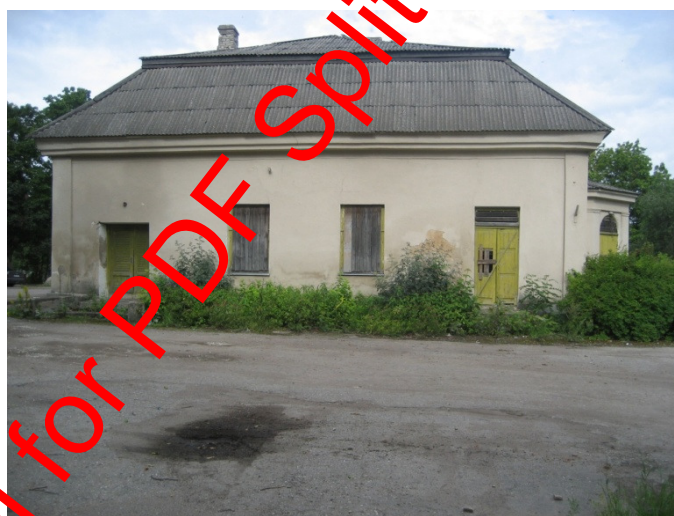
Vaade härrastemaja põhjapoolsele otsaseinale 2008.a.

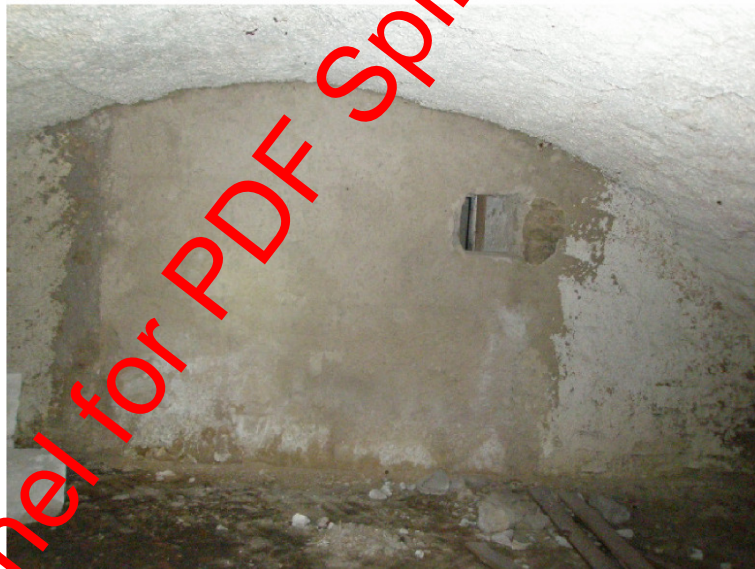
Keldriruumide seisukord

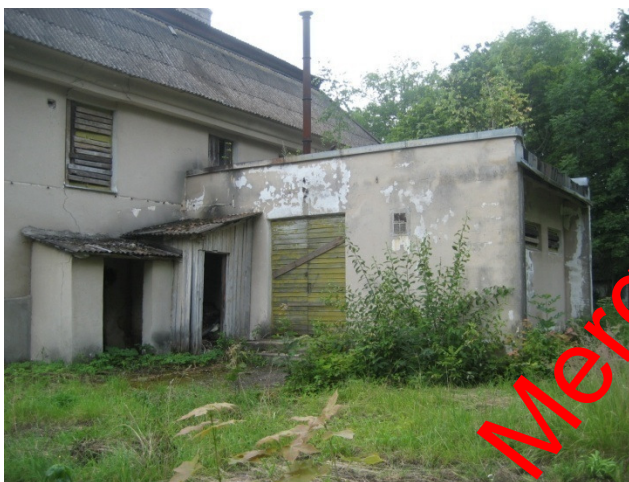
Härrastemaja põhjapoolse otsaseina ette on nõukogude ajal ehitatud sobimatu juurdeehitus (katlaruum), mis tuleb hoone välisilme taastamiseks lammutada.

Foto 21 Vaade juurdeehitisele põhjaseina ees 2008.a.

- rekonstrueerida kõik hoone põrandad.
- taastada hoone sees kõik lagunenenud müüritised ja krohv.
- taastamaks hoone esialgset arhitektuurset ilmet, lammutada kõik põhjafassaadis tehtud juurdeehitised.

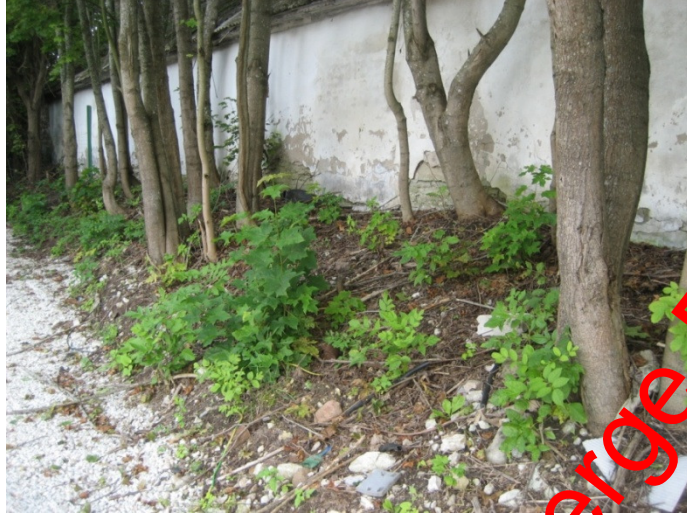
Vasall-linnuse aseme idaküljel asuv lagunev endine mõisalaut 2008.a, mille vastu on kuhjunud meetri kõrgusel täitematerjali. Hoone leidub juba 1820. a mõisaplaanil
