EDISE KINDLUSE ARHEOLOOGILISED EELUURINGUD

Arheoloogiliste uuringute aruande vorm nr 1.

Loa number: 7616
Mälestise nimetus / uuringu objekt:	Edise linnuse varemed	Registri number: 13871
Address (uuringu objekti asukoht): Ida- Virumaa, Jõhvi vald, Edise küla		
Koordinaadid: x 6586550 y 6586550

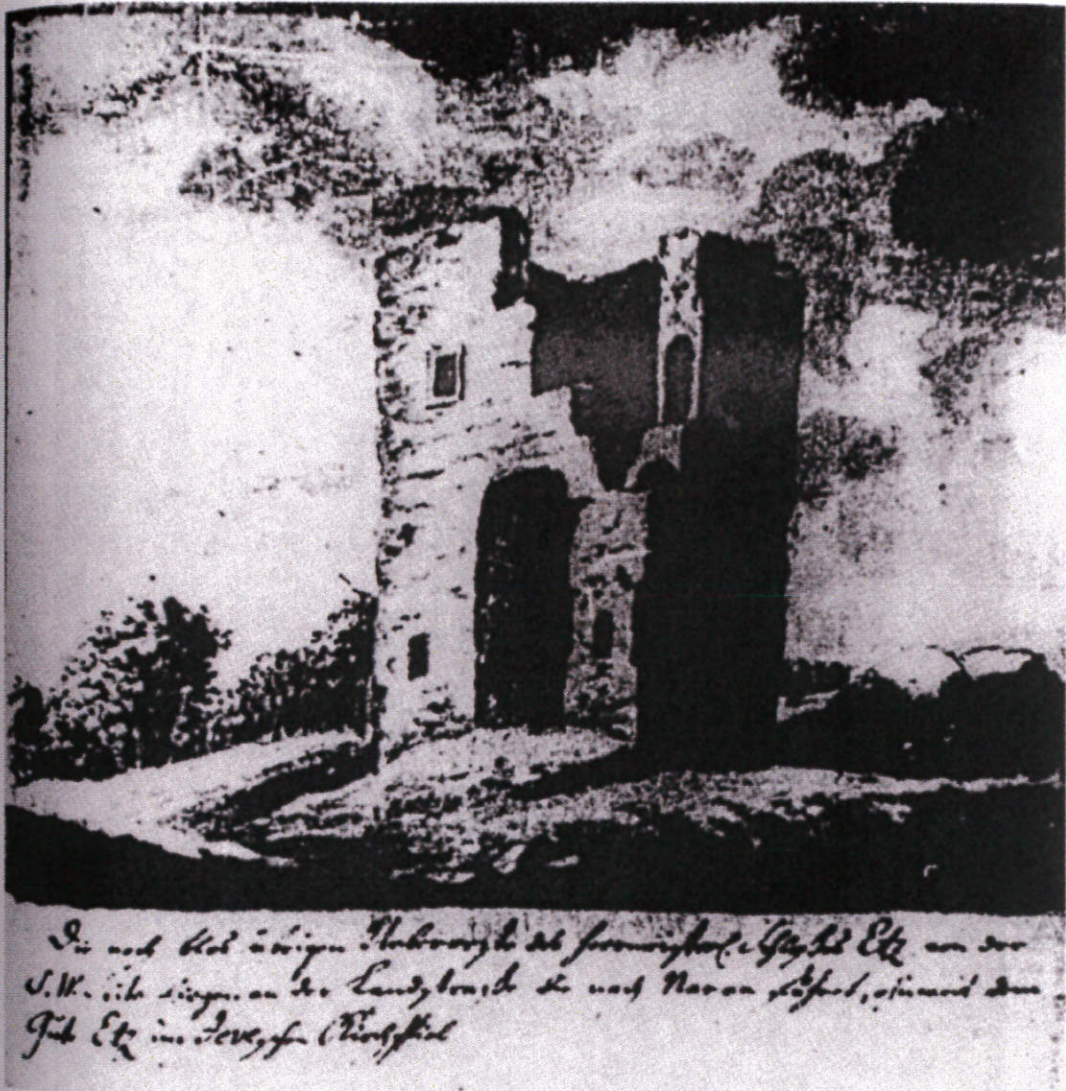
Joonis 1.

Vaade edelast 1818.a. J.C.Brotze järgi

Edise kindlustorn oli 4- korruline. Torni varemeid on kujutatud 19. saj. I poolel J.C. Brotze (1818) ja Carl Faehlmanni (1827) joonistusel (vt! lisad). C.Faehlmann mõõdistas samal aastal ka Edise mõisasüdame asendiplaani.

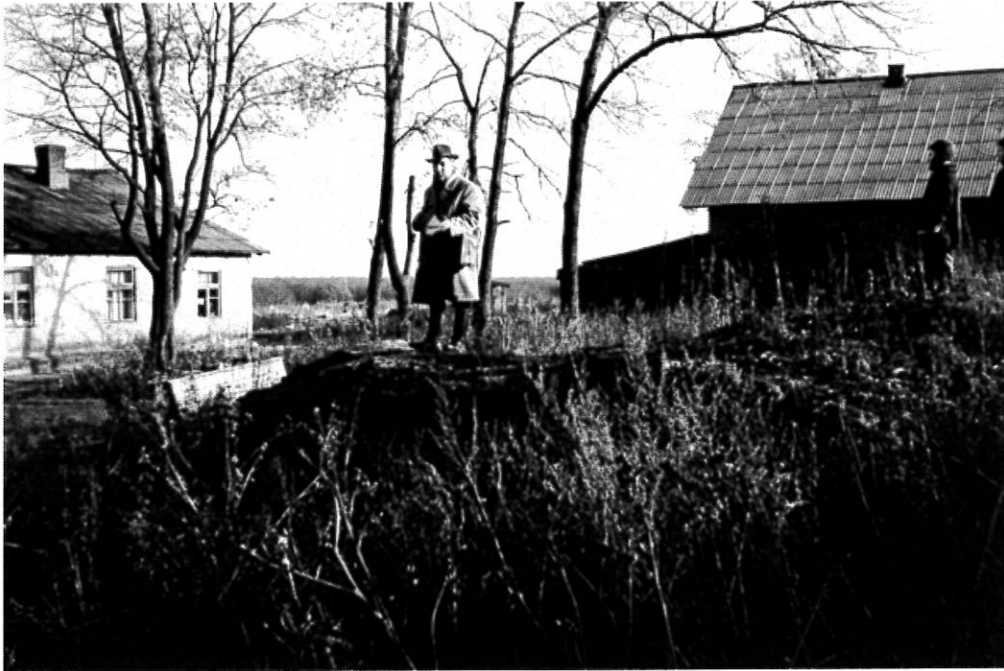
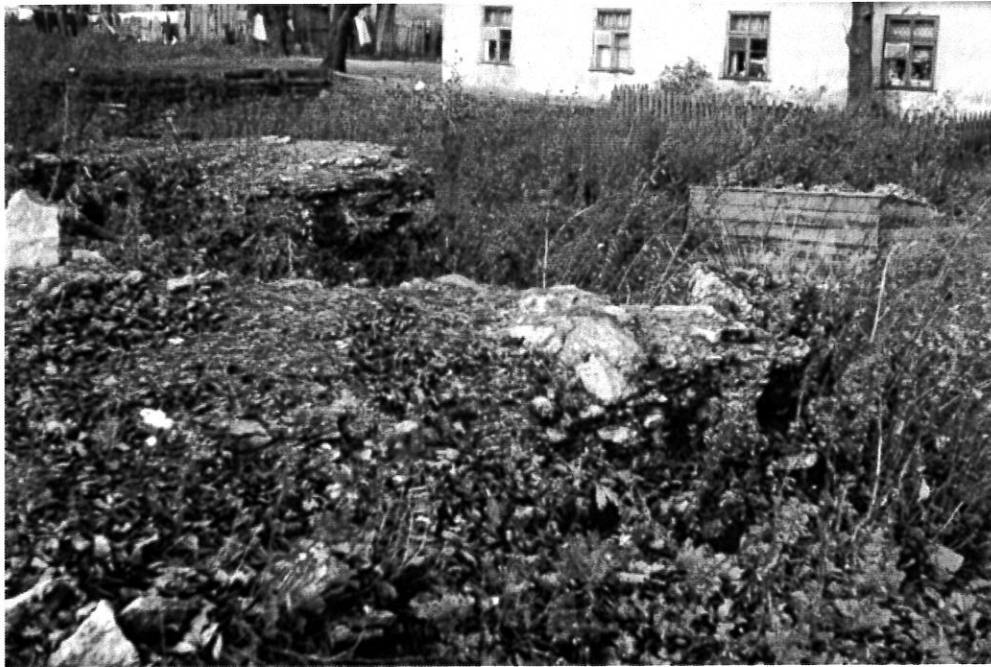
Joonis 3

Edise kindluse varemed. 1962.a. V. Ranniku

II Maailmasõja eel kirjeldas Edise kindluse varemeid Armin Tuulse. Sel ajal oli nelinurkse põhiplaani järgi säilinud veel kolm korrust. Kivilaotises olid säilinud portaali, laskevõlvide ja akende osad, mis oma stiililt olid lähedased Tallinna 15. saj. Arhitektuurile. Seetõttu dateeris A.Tuulse kogu kindlustuse rajatuks 15. saj. 1962. aasta fotol näeme, et selleks ajaks olid alles jäänud vaid seinte alumised osad ja vundament (vt! lisad).

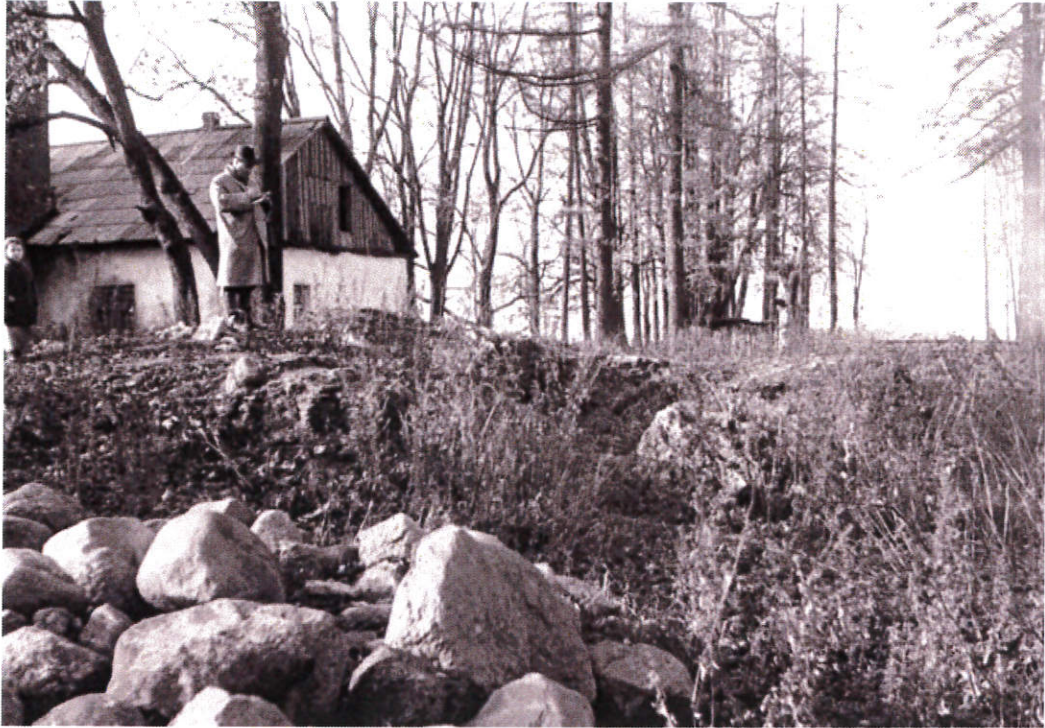
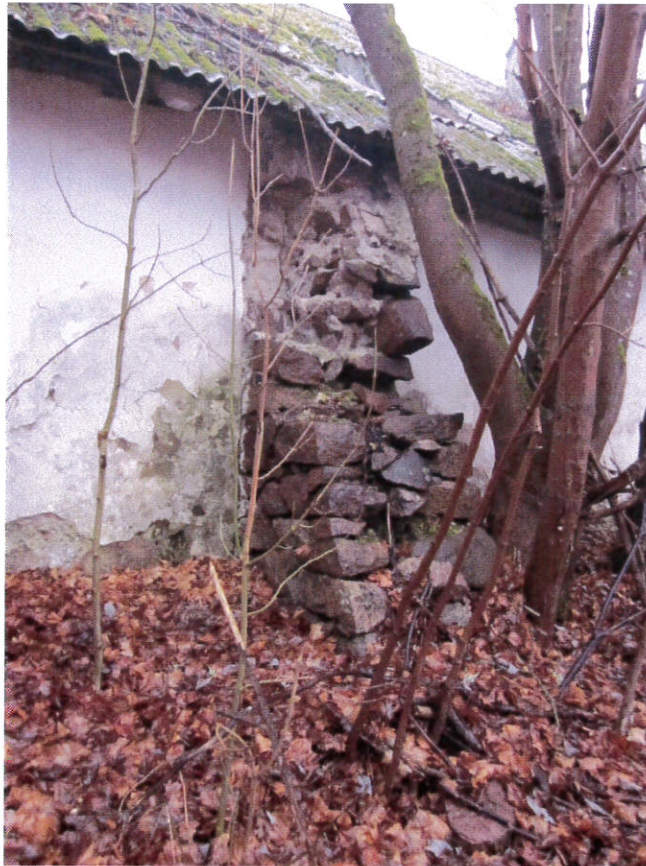
Joonis 4

1. Edise kindluse varemed. 1962.a. V. Ranniku..

2. Hilisemate hoonete ehitamisel kasutatud kindluse kive. 2011.a. A. Nikitjuk

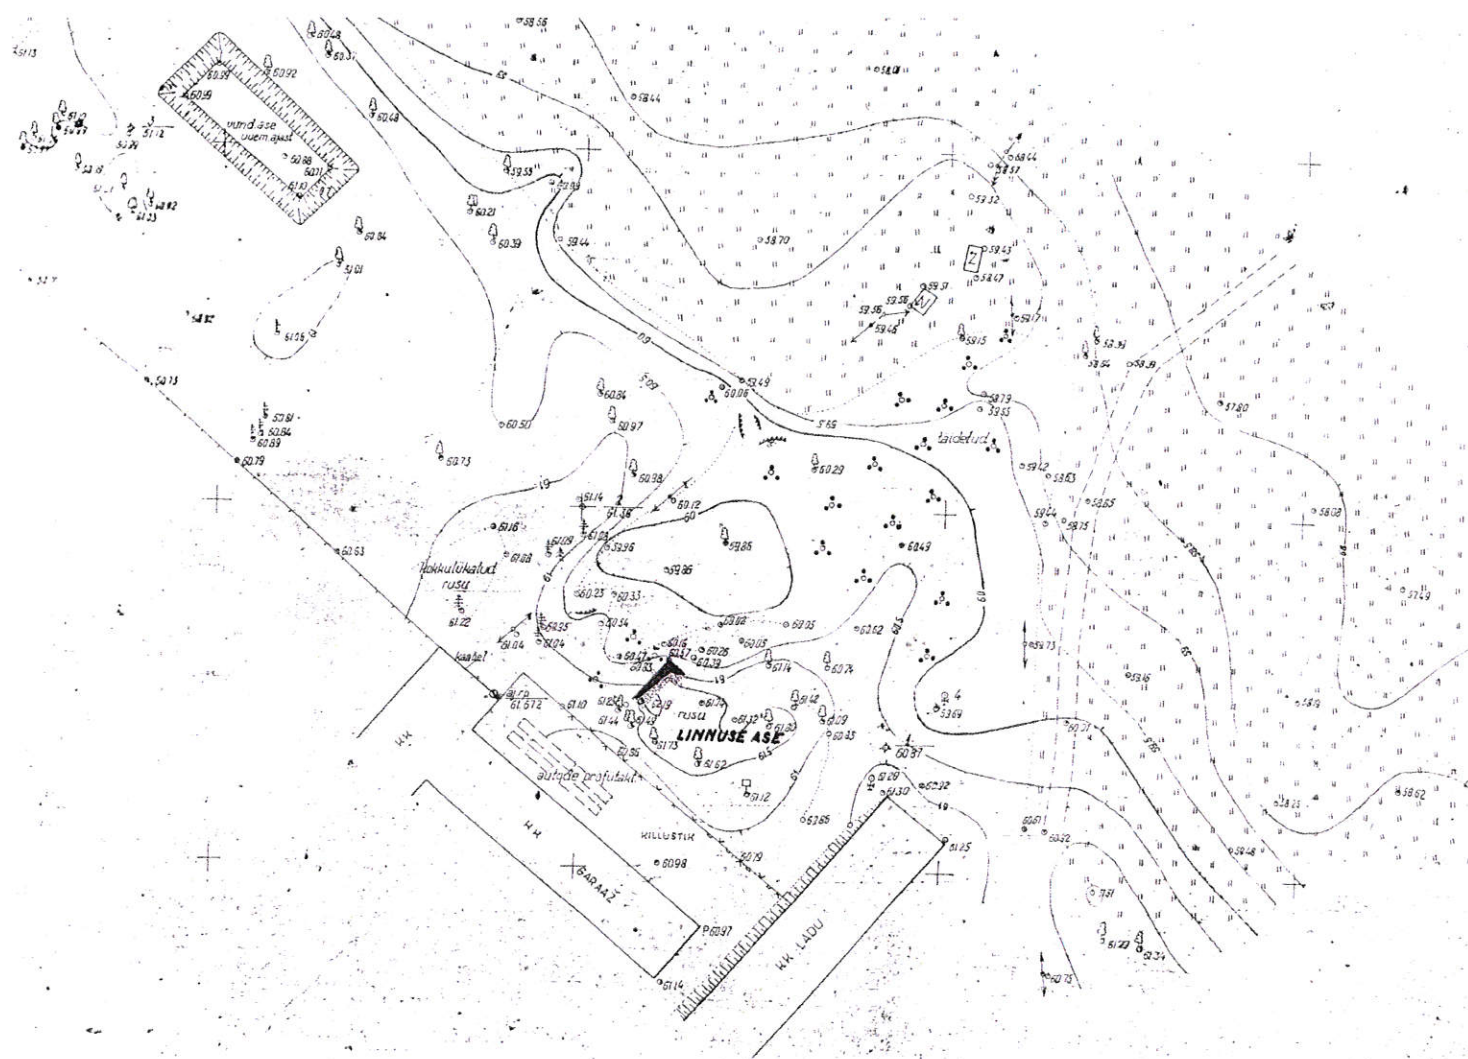
Joonis 5

Kindluse säilinud osad on kantud geodeetilisele alusplaanile.
1970- nd. M 1:500

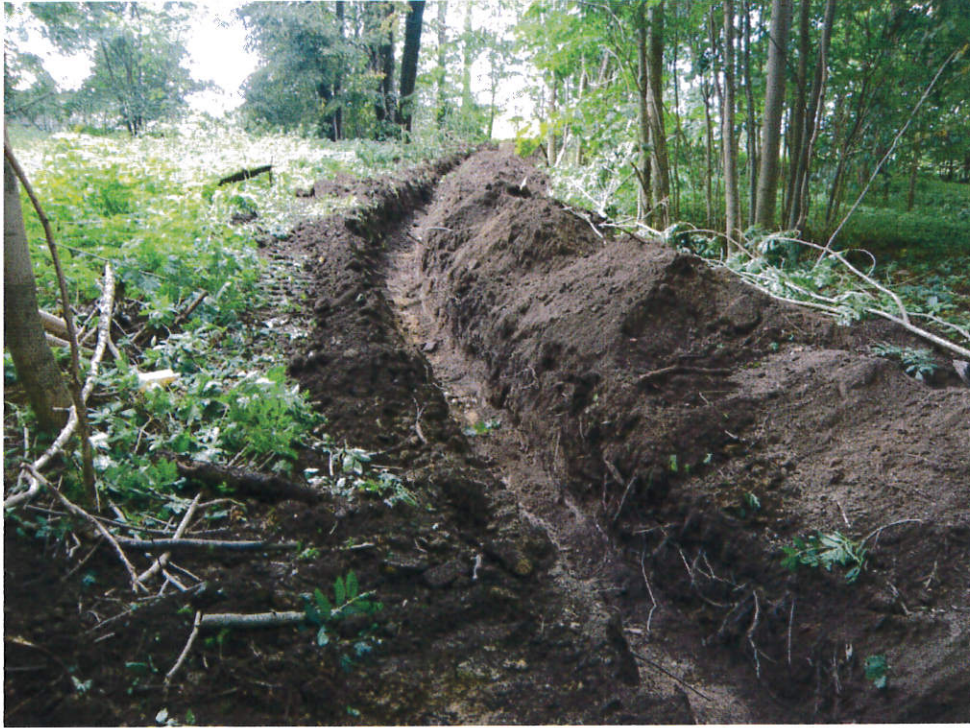
Foto 3. Tranšee A loodeosa. Vaade kagust. S.Udam

Kaevandi loodepoolses osas on mullane kasvupinnas ca 35 cm paksune. Aluspõhi kruus ja liivaga segatud kruus. Puude läheduses on suuremaid puujuuri. Liikusin kaevandit kirjeldades loodest kagusse.

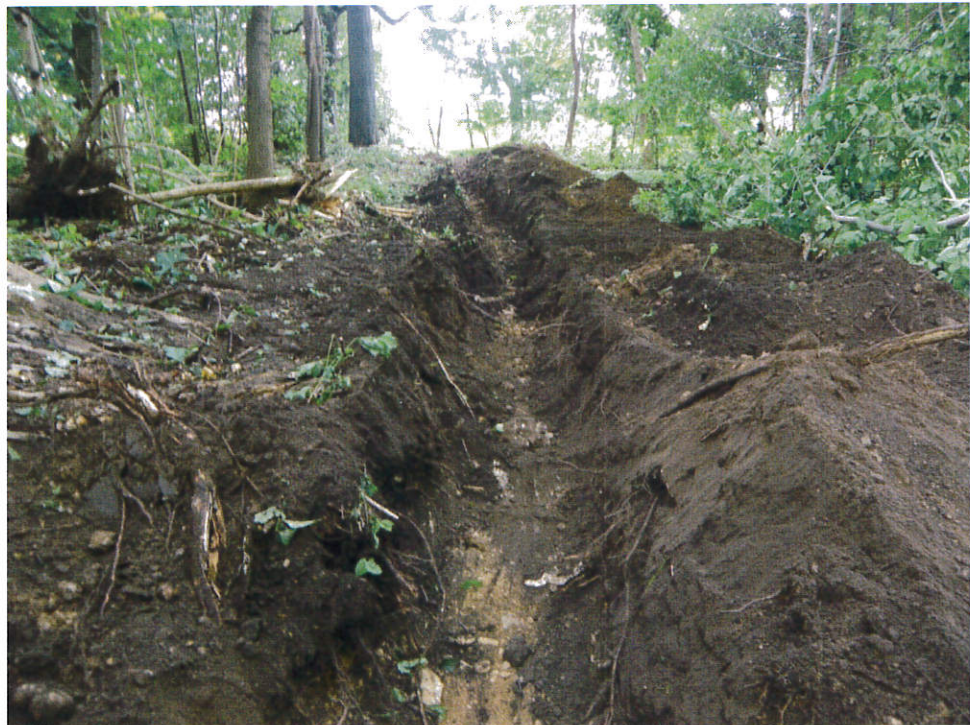
Foto 4. Tranšee E lõunaosa. Vaade lõunast. S.Udam

Põllukivide hunnikust edasi oli kaevandis 30 cm kasvupinnast, looduslik pinnas kollakas savi. Tranšee tõusul põllult nõlvakule kasvupinnast 40 cm, looduslik pinnas kruus. Tõusul kõrgendikule on puistatud ehituskive- tellis, paas, maakivi. Ehitusprahti leidis kaevandis kuni müürini.

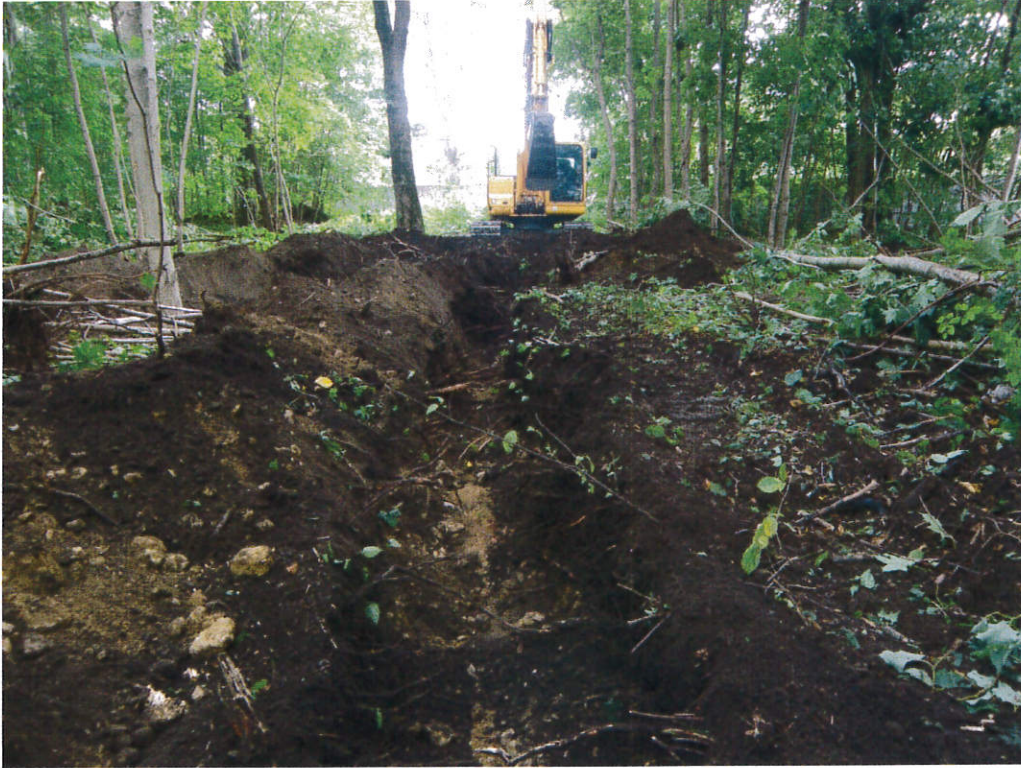
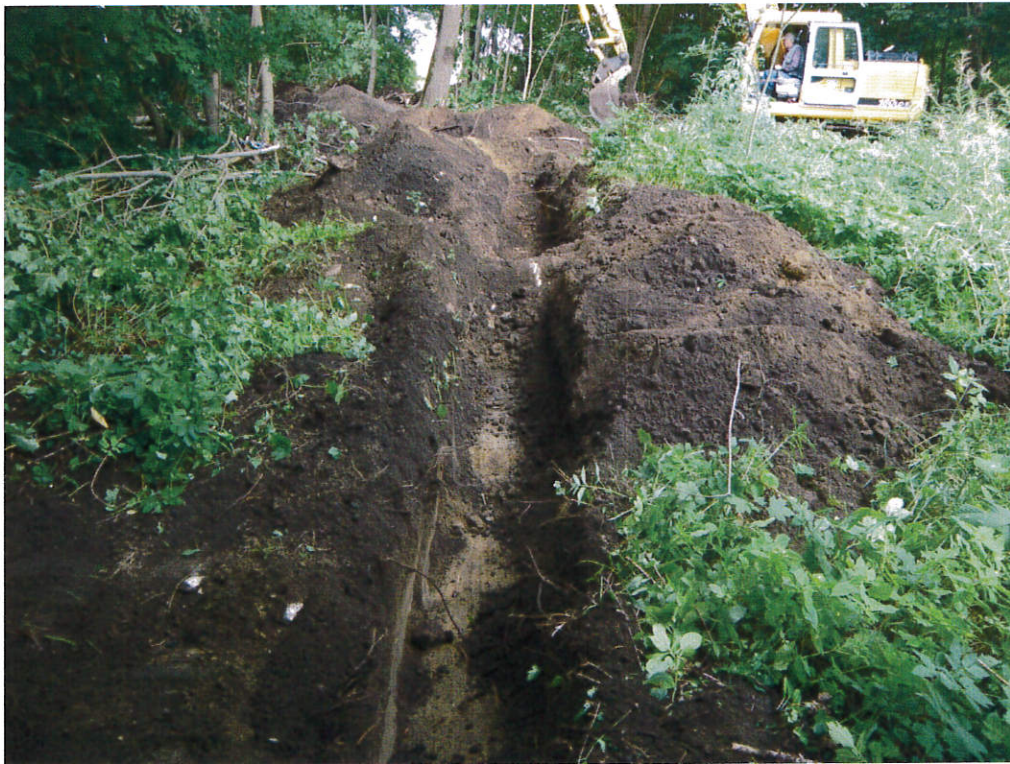
Foto 5. Tranšee E keskosa. Vaade lõunast. S.Udam
Foto 6. Tranšee E keskosa. Vaade põhjast. S.Udam

Alajaama läänenurga joonel kulgeb läbi tranšee paekivist tsementseguga laotud

vundamedi müür paksusega 70 cm. Pinnase paksus 40 cm, looduslik aluspõhi on kruusane liiv. 7m enne tranšee E suubumist tranšeesse A paljandus 1m pikkuselt punase tellisepuru killustikku. Tranšee lõpus kindluse eelse lohu keskosas on kasvupinnase paksus 40 cm. Maapind tõuseb põhja suunas.

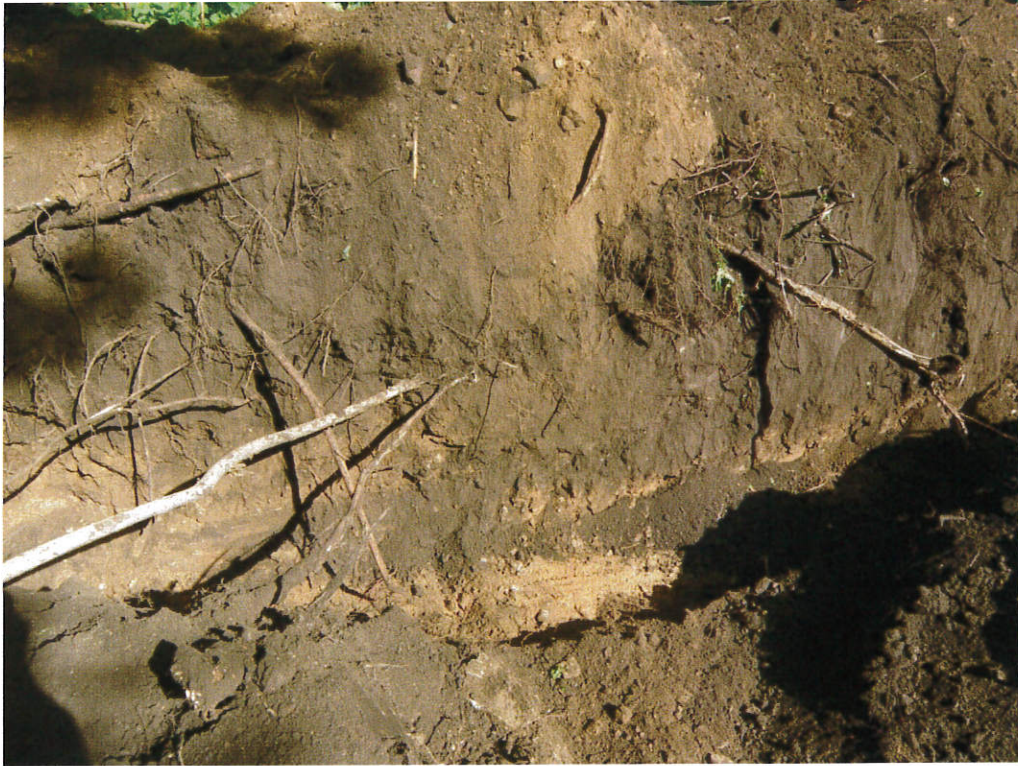
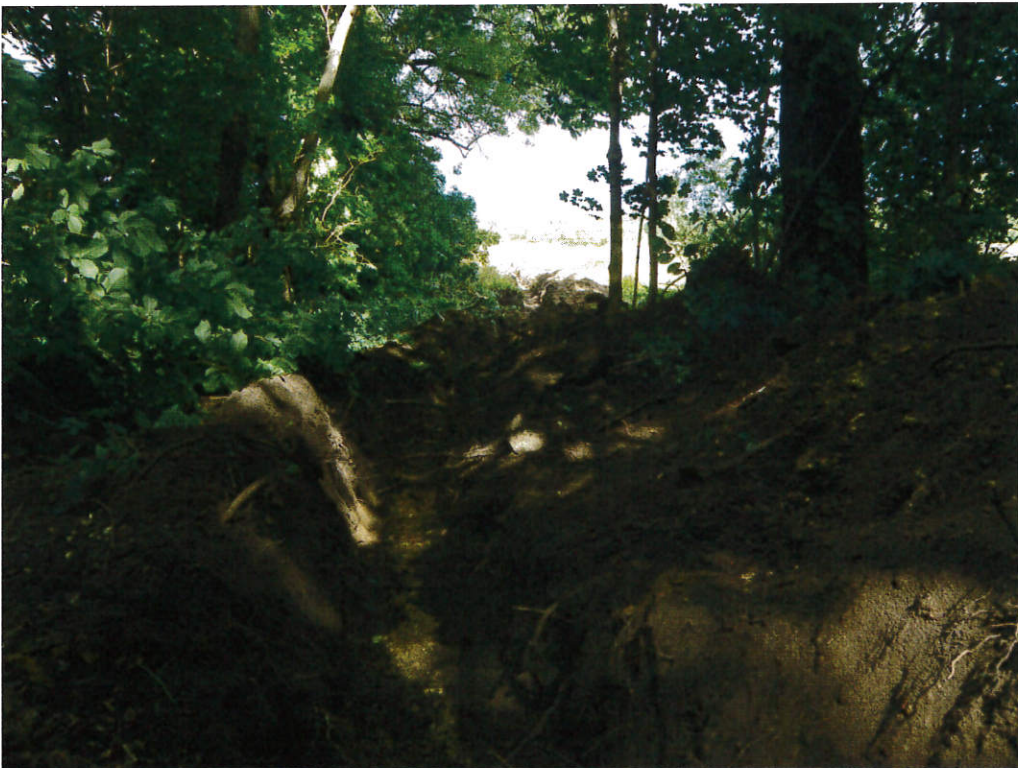
Foto 7. Tranšee E profiil enne tõusu kõrgendikule. S.Udam
Foto 8. Tranšee B keskosa. Vaade edelast. S. Udam

Tranšee B kaevati risti tranšee A. Kaevand oli kirde- edela suunaline, kirjeldus algab kirdeotsast. Tranšee algas 10 m kauguselt teetammist, kinnistu piirilt. Maastikul on tegemist söötis põllumaaga. 10 m kaugusel tranšee algusest asub põllukivide hunnik läbimõõduga ca 5 m. Kivid on kuni 60 cm läbimõõduga. Mullakihi paksus kuni 50 cm. Looduslik aluspõhi on kollakas savine kruus- liiv. Tranšee ületas enne maapinna tõusu 2 kõrvuti olevat kasutusest väljas sidekaablit. Tõusul metsastunud astangule möödus kaevand loodepoolt suurte maakivide hunnikust. Kinnistu edelaosas möödus tranšee B kirdepoolt betoonist kommunikatsioonide kaevust. Kasvukihi paksus oli kuni 60 cm, arheoloogiliselt ega pinnamoeliselt midagi huvitavat ei paljandunud.

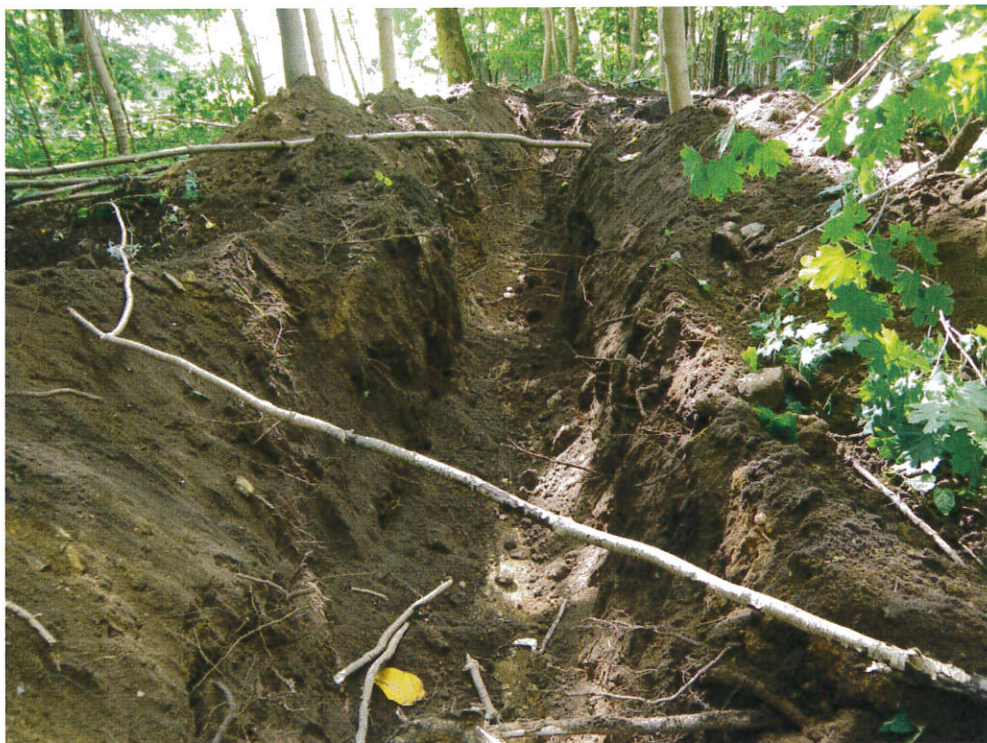
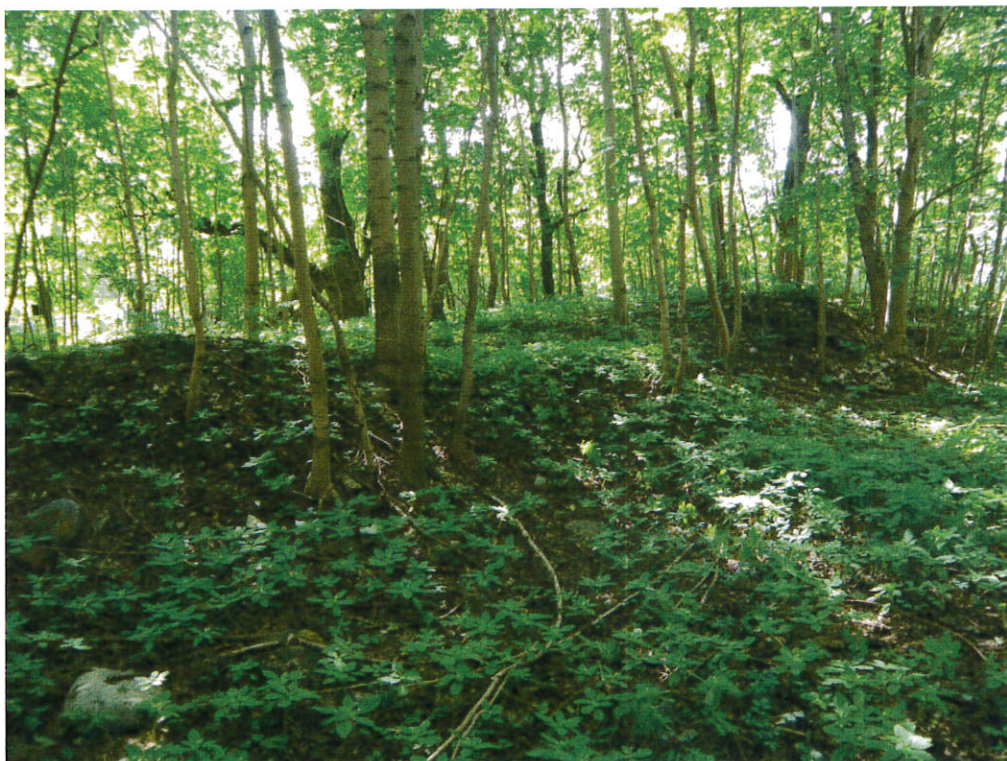
Foto 9. Tranšee A keskosa. Vaade loodest. S.Udam
Foto 10. Väravatorni ase. Vaade põhjast. S. Udam

Edise kindlusest on maapinnal säilinud vaid torni vundament. Mälestis on puid ja võsa täiskasvanud. Kindluse kuju väljaselgitamiseks on vaja teha täismahulised arheoloogilised uuringud, puhastada ala võsast ja olemasolevad müürid konserveerida.

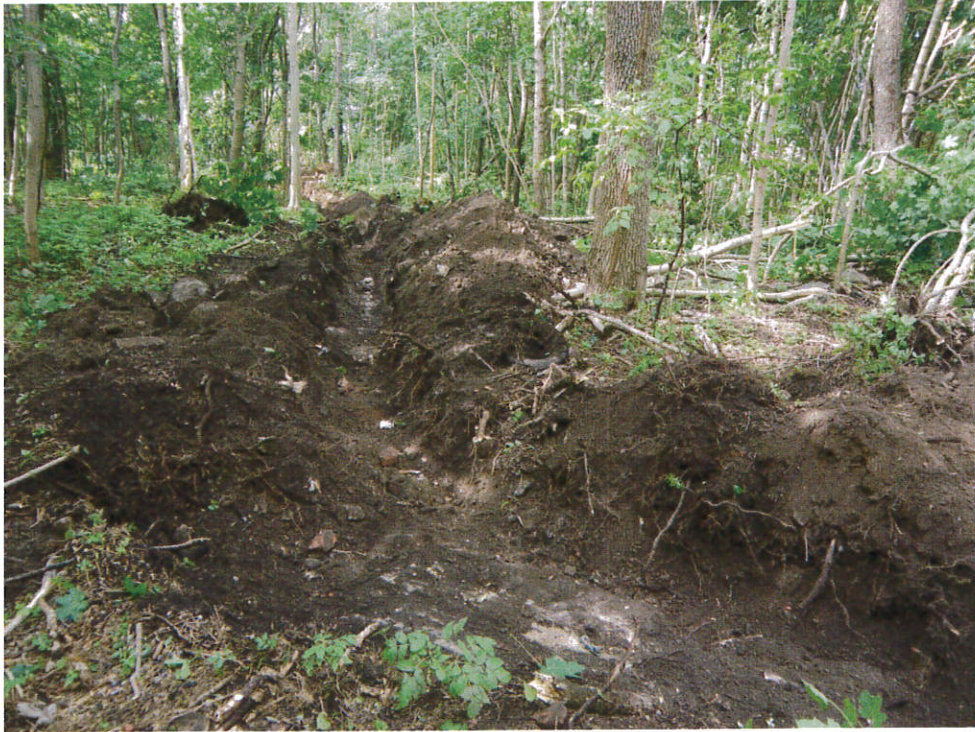
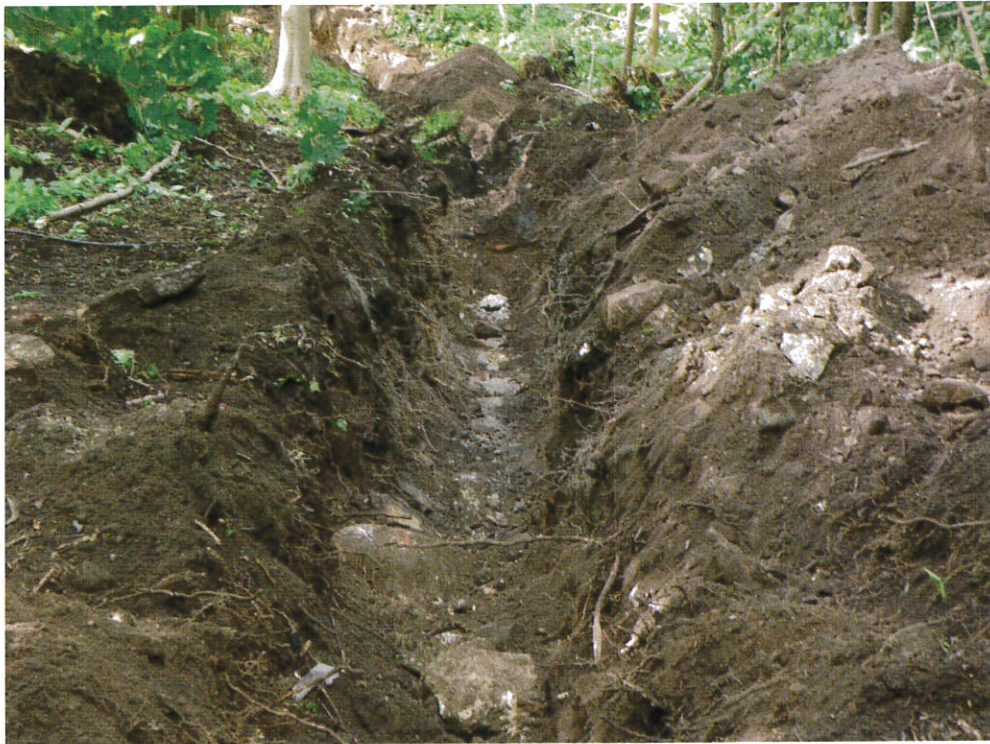
Foto 11. Tranšee A vallikraavi põhjas. Vaade kagust. S. Udam
Foto 12. Tranšee A vallikraavi põhjas. Vaade kagust. S.Udam

Kindluse säilmed asuvad ala kõrgeimal kohal, parkmets paikneb kõrgendikul, põllumaa absoluutkõrgustelt ca 2m madalamal alal (vt! lisad). Väravatornist põhjapool asuv lohk, oletatav vallikraav on väravatorni vundamendist ca 2 m madalam.

Kindluse varemetest põhjapool asuv lohk tundus U. Hermannile ja ka käesolevate eeluuringute autorile vallikraavi säilmena, sellisel juhul on kindluse kontuure põhjust otsida väravatorni rusudest idas. On ka alternatiivne võimalus, millele on viidanud V.Reimaa, et lohk asus kindluse siseõues, mis vastaks nõ. Lõuna-Eesti tüüpi kindlusele. Versiooni võib veel kontrollida, kuid 2011.a. kaevatud tranšeed seda ei kinnitanud.

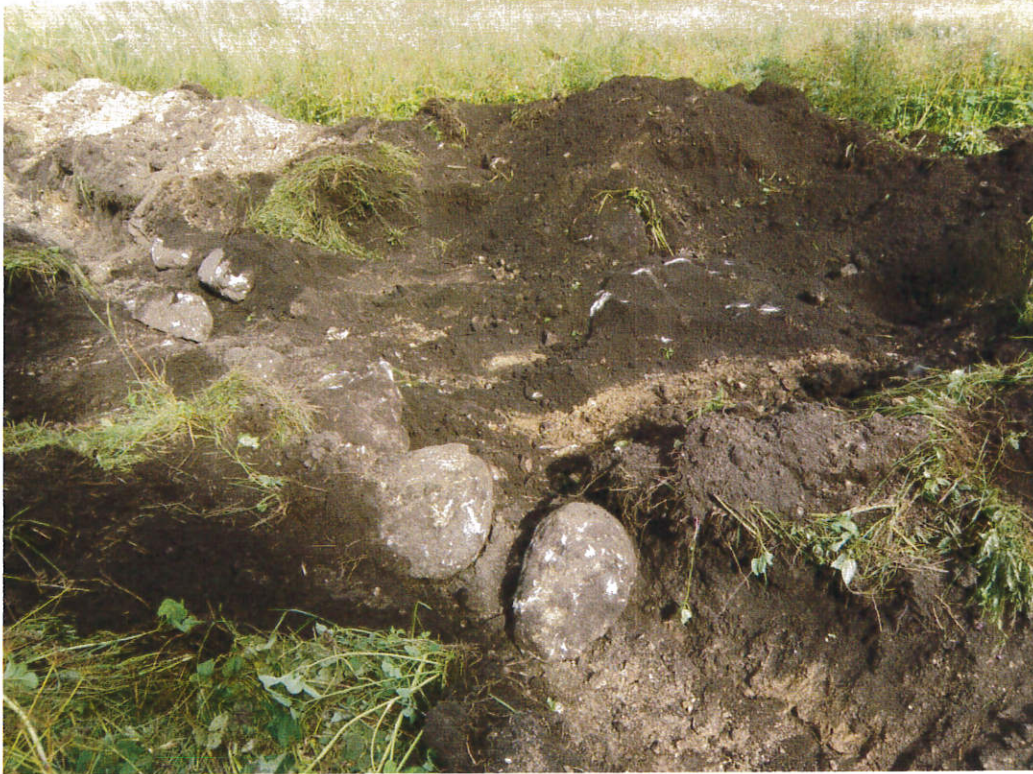
Foto 13. Maakivid tranšees B, Tranšee E alguses. Vaade kirdest. S. Udam

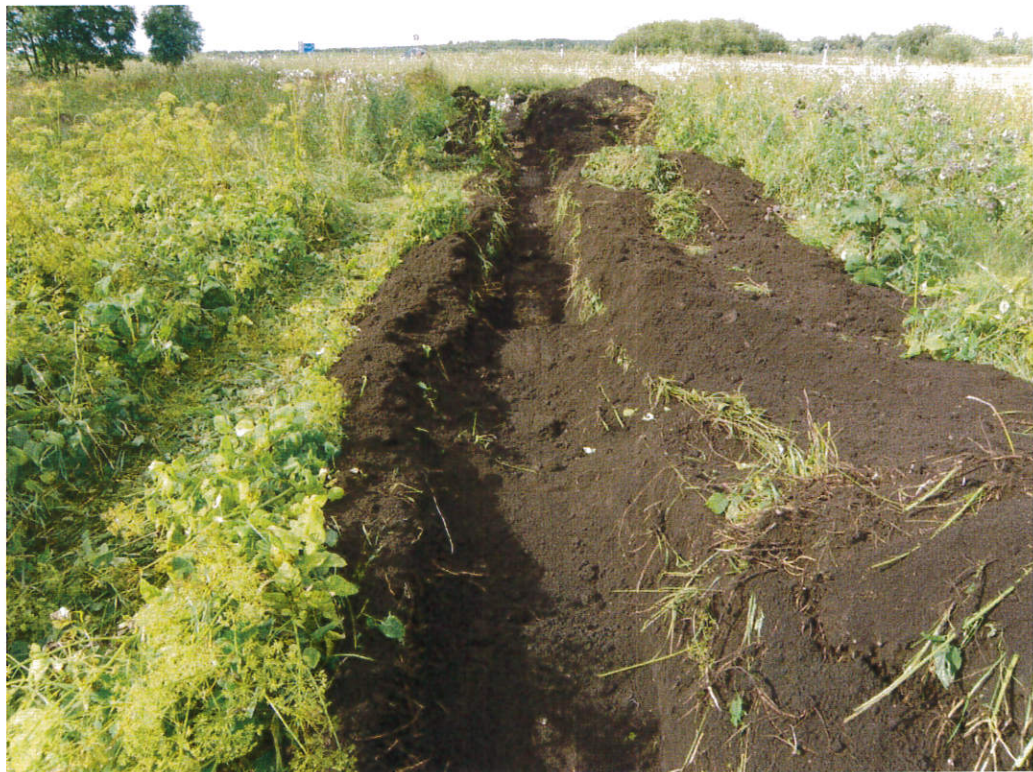
Foto 14. Tranšee D põhjaosa. Vaade lõunast. S.Udam

Tranšee D oli põhja- lõunasuunaline, algusega kinnistu põhjanurgast 40 m edelas, teetammini 25 m. Kaevandi põhjapoolne ots kallaku all oli liivase aluspõhjaga. Kallakule tõusul oli kasvukihi paksus 30 cm. Kõrgendikul sisaldas pinnas paekivi puru, aluspõhjaks liiv.

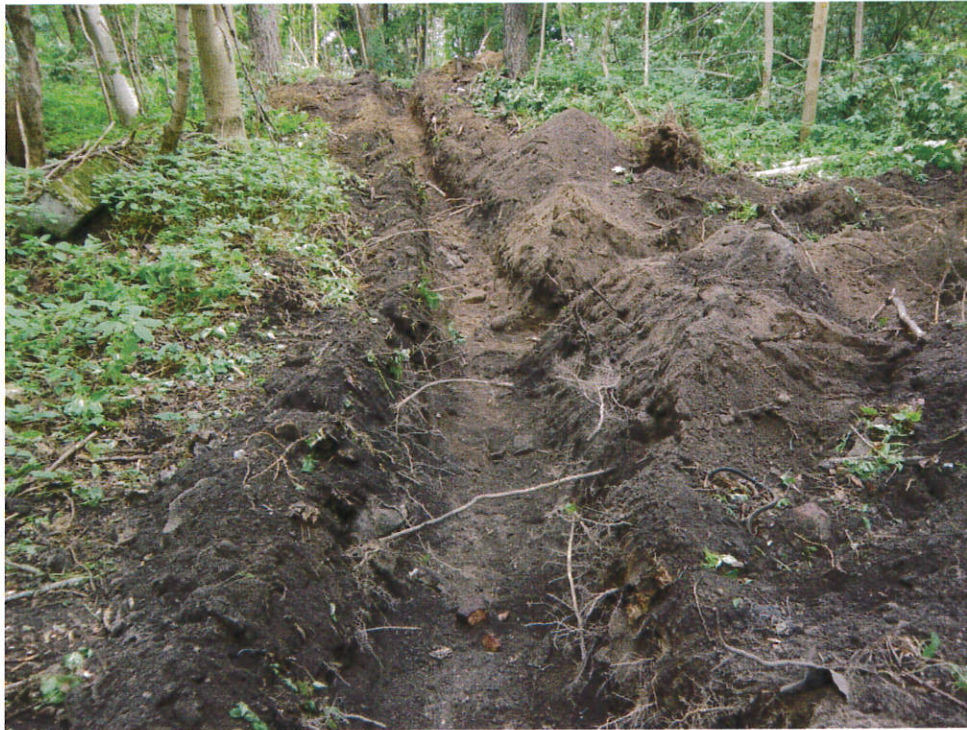
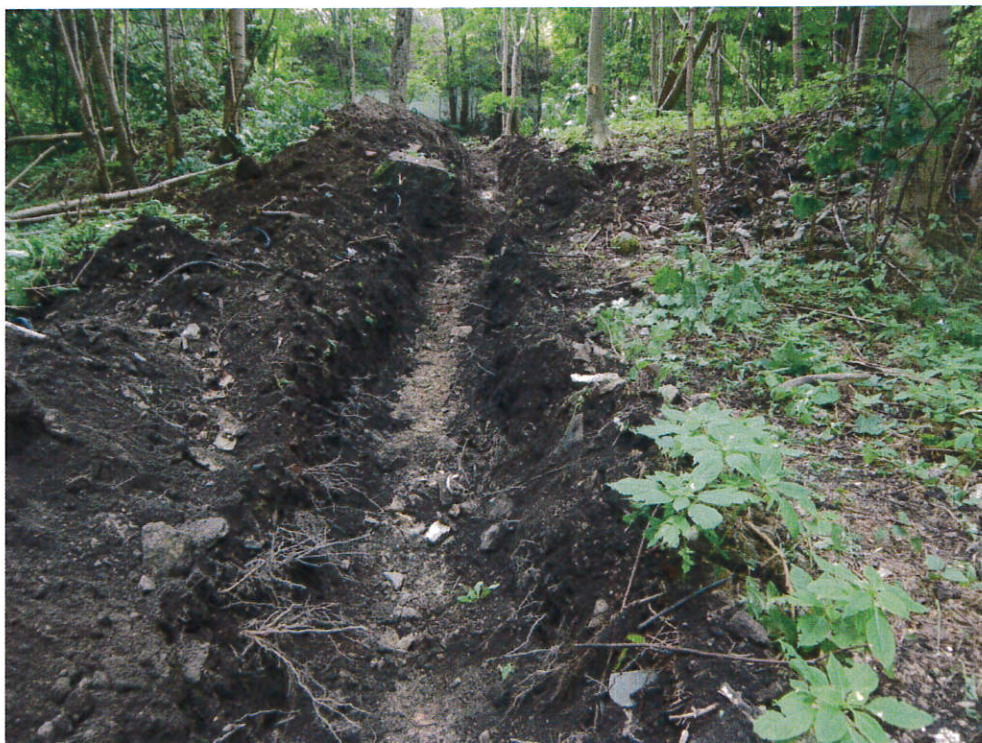
Foto 15. Tranšee A. Vaade vallikraavi põhjast loodesse. S. Udam
Foto 16. Tranšee A. Vaade vallikraavi põhjast kagusse (kindluse varemetele).
S.Udam

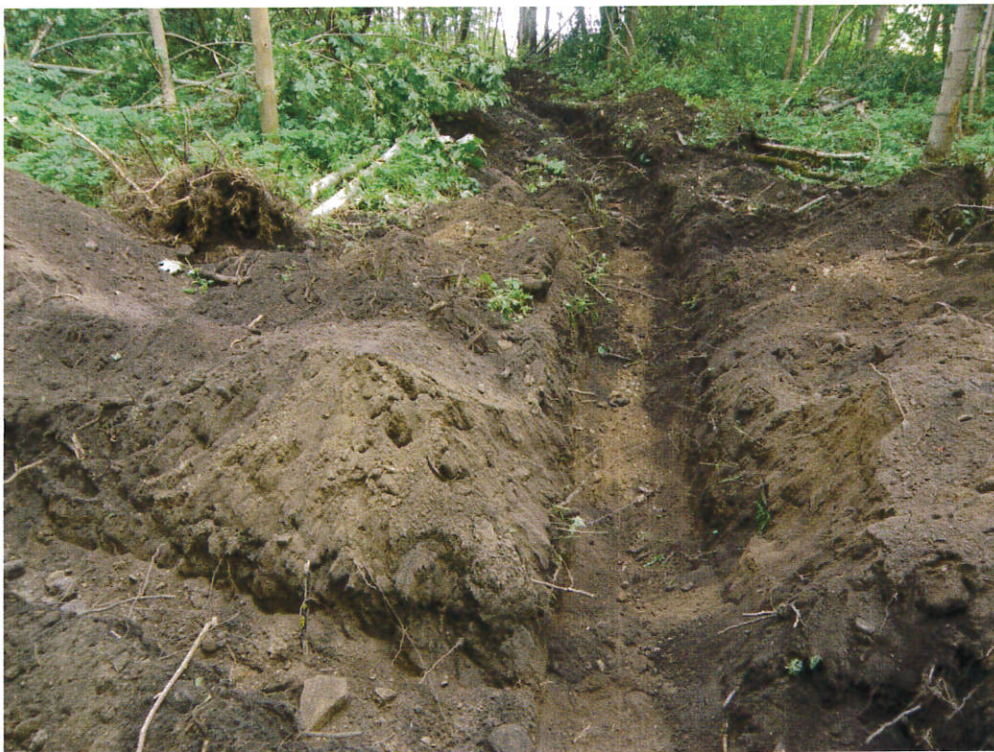
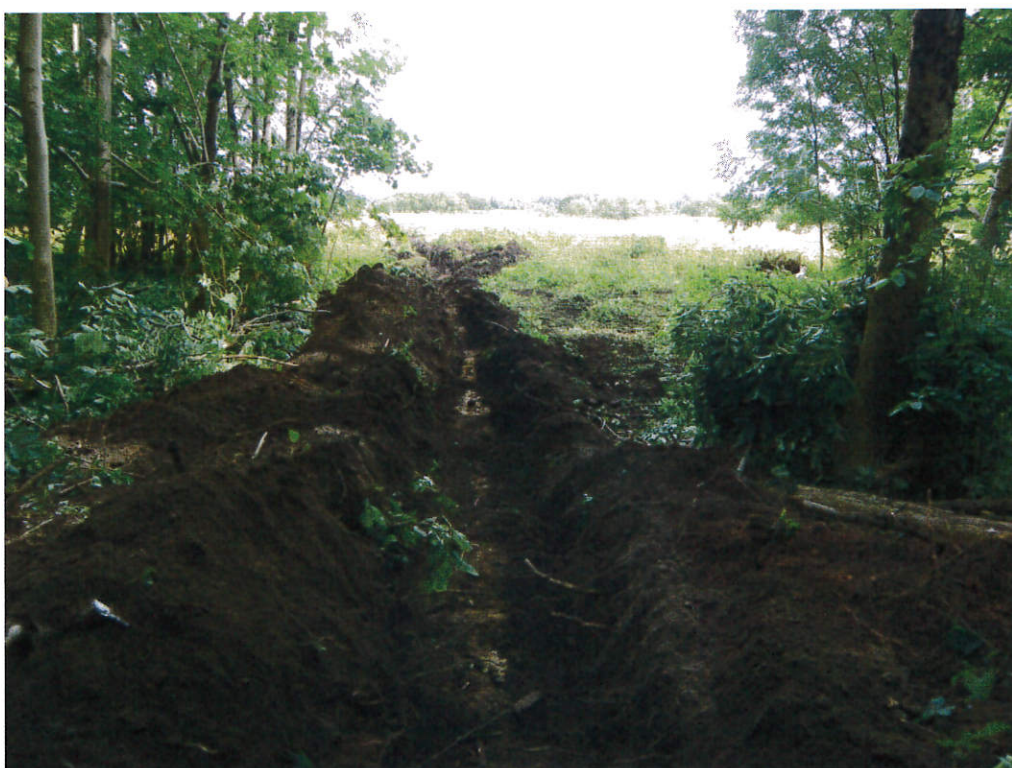
Foto 17. Tranšeede A ja D ristumiskoht. Vaade lõunast. S. Udam
Foto 18. Tranšee E. Vaade lõunast. S. Udam

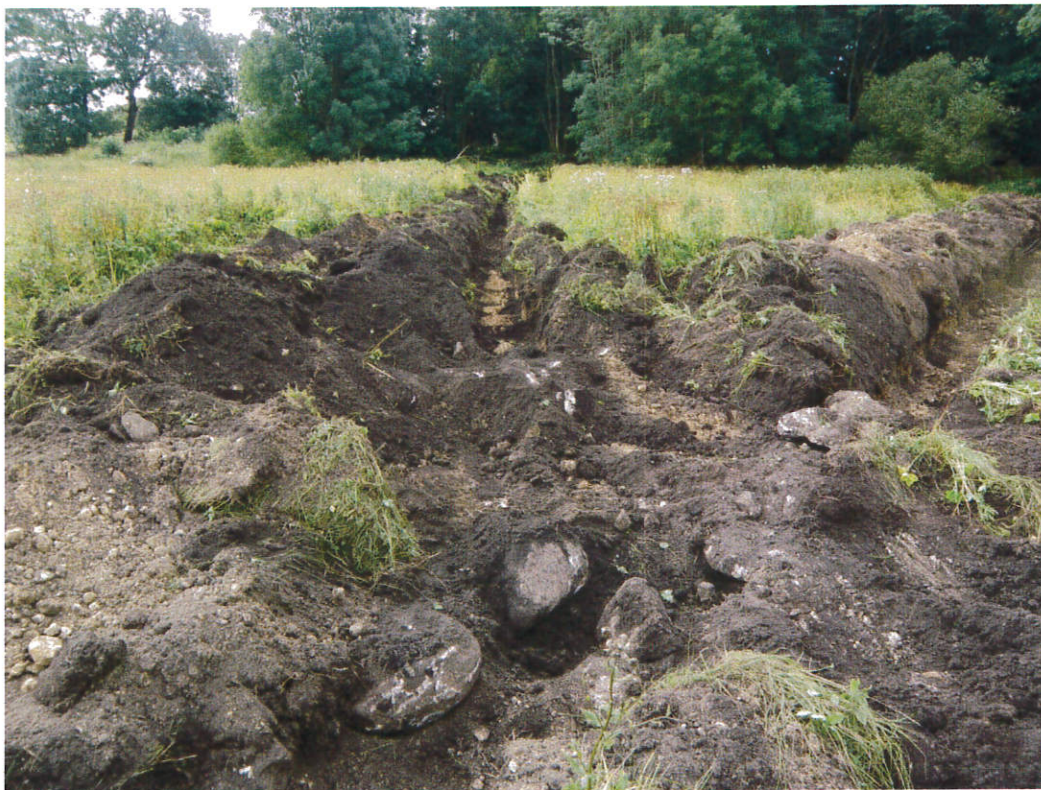
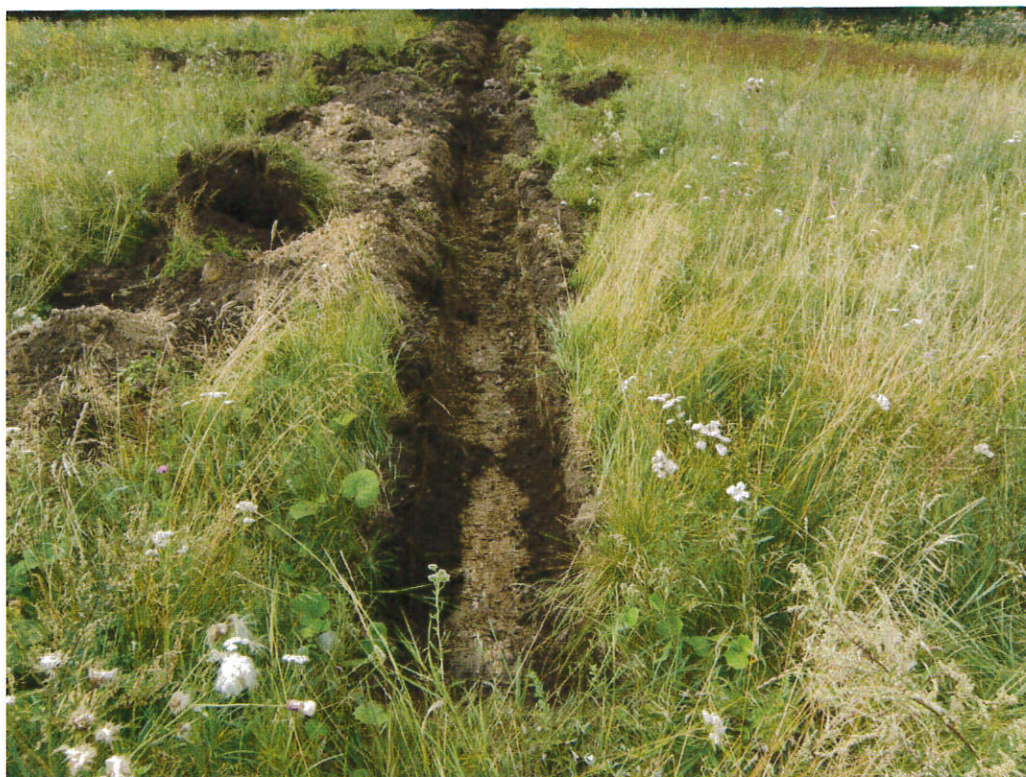
Foto 19. Tranšeed E ja B. Vaade põhjast. S. Udam
Foto 20. Tranšee B kirdeosa. Vaade kirdest. S. Udam

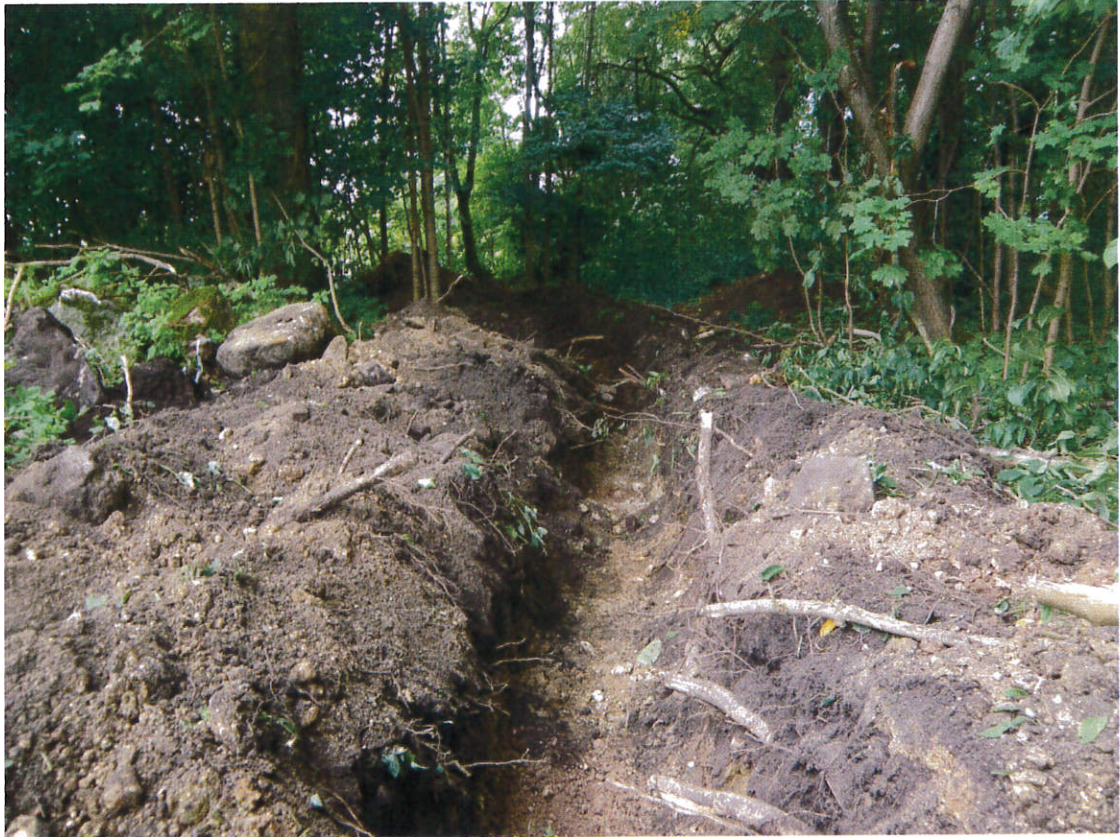
Foto 21. Tranšee B. Tõus kõrgendikule. Vaade kirdest. S. Udam
