1.7 Härrastemaja

Härrastemaja hoone olukorra ehituslik iseloomustus

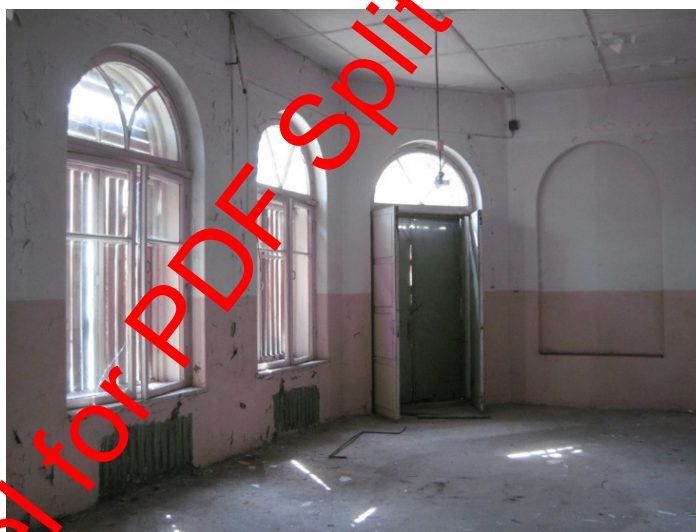
Rõdutaolise väljaehitise sisevaade 2008.a

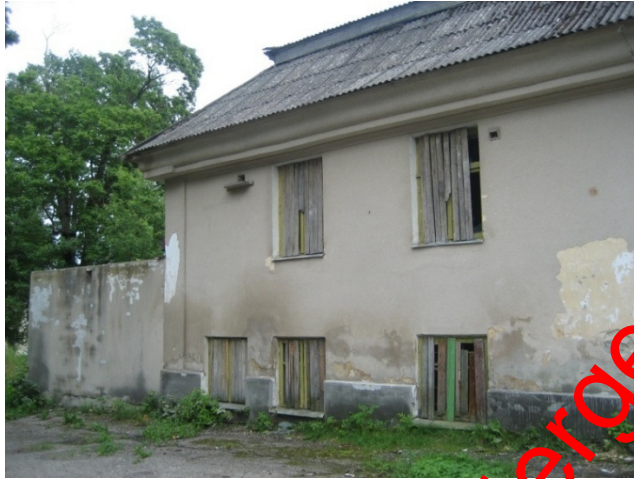
Vaade härrastemaja põhjapoolsele tiivale 2008.a.
(näna on soklikorrukse aknad ja selle peal asuva tõsteuid esimese korruse aknad)
