1.7 Härrastemaja

Härrastemaja hoone olukorra ehituslik iseloomustus

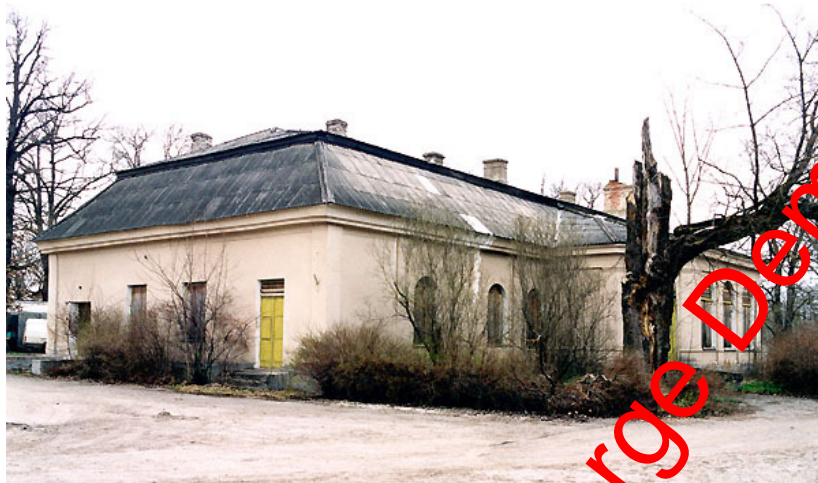
Vaade endise härrastemaja peafassaadile 2008.a

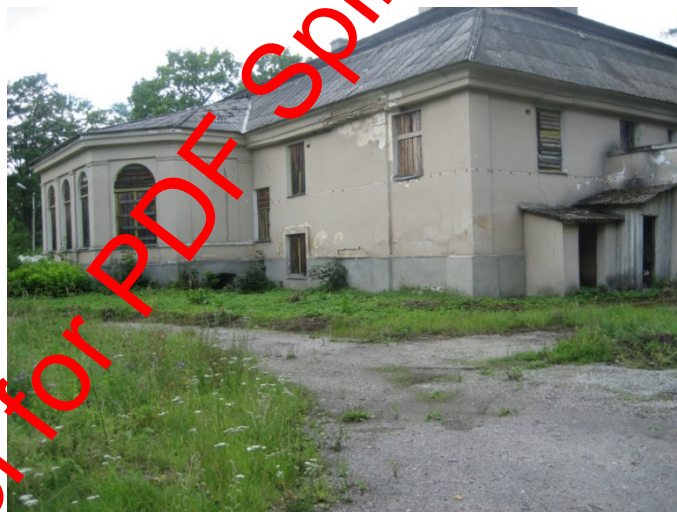
Vaade härrastemaja peafassaadile põhjast 2008.a.

- rekonstrueerida kõik hoone põrandad.
- taastada hoone sees kõik lagunenenud müüritised ja krohv.
- taastamaks hoone esialgset arhitektuurset ilmet, lammutada kõik põhjafassaadis tehtud juurdeehitised.

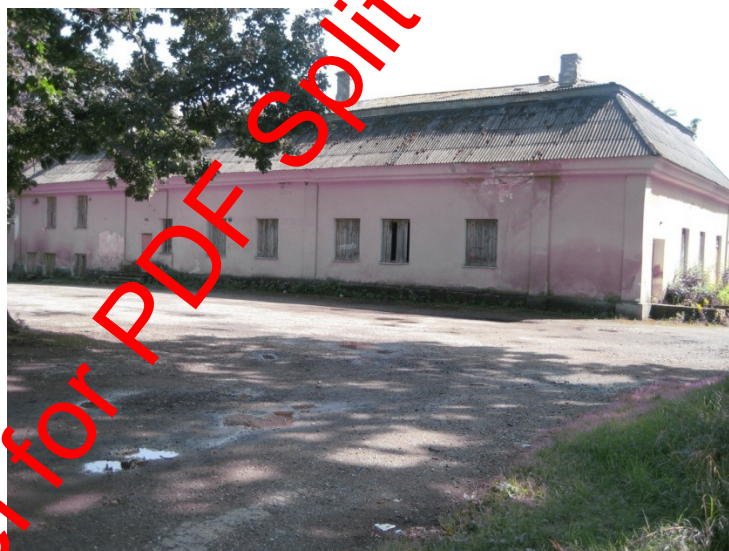
Vaade härrastemaja tagafassaadile läänest 2008.a

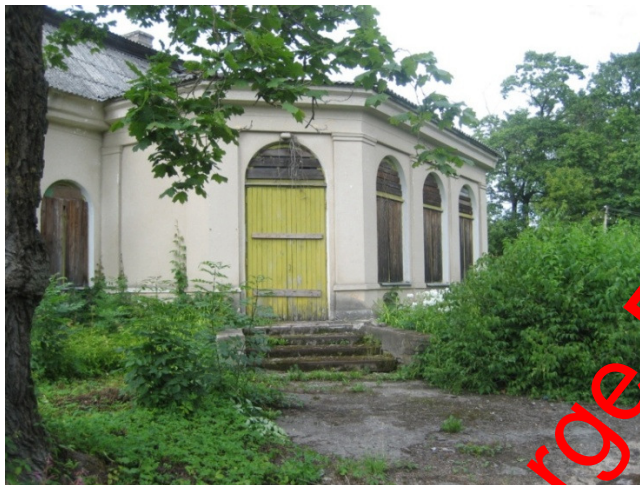
Härrastemaja esikülje keskteljel asub kinnise rõdutaoline suurem viietahuline väljaehitis, mis on kaetud madala kelpkatusega.

Peafassaadi väljaehitis 2008 a.

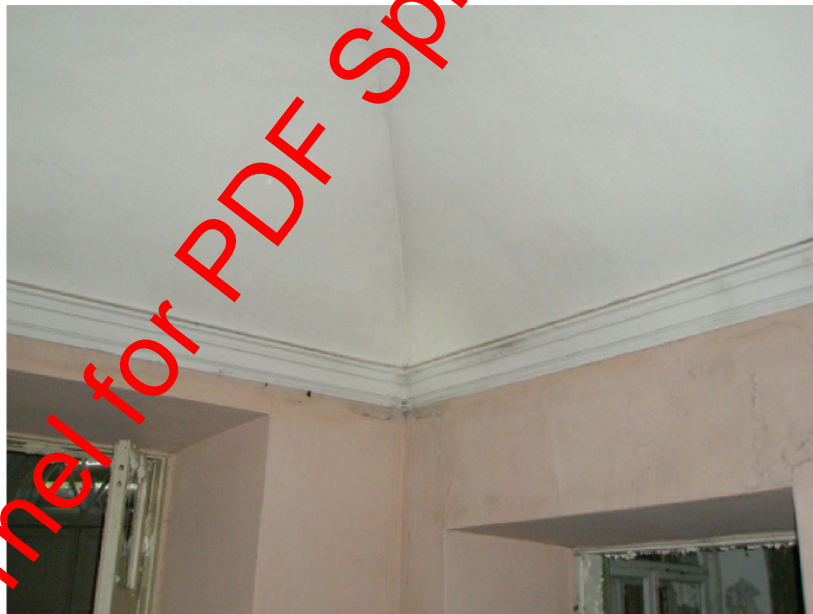
adala ruumide võlvlaed.

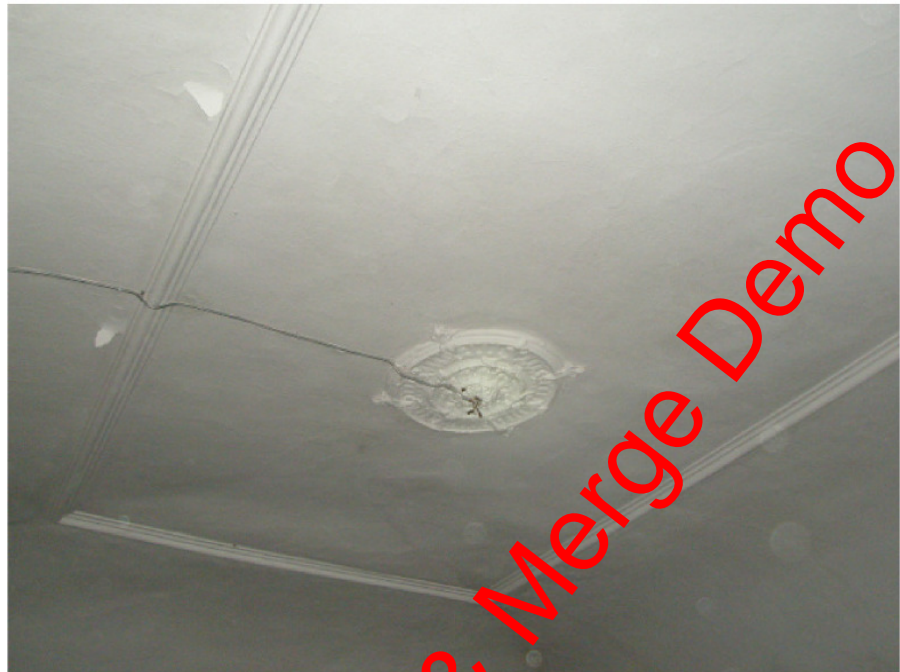
Paraadala ruumide tasapinnalised laed.

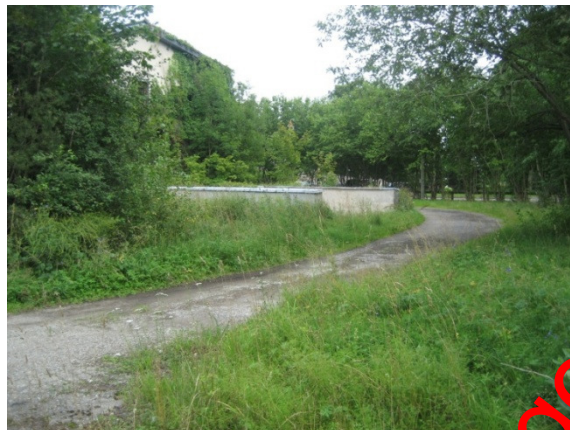
Endise auringi säilinud osa nõukogudeaegse uusehitise lõunapoolsel küljel
